## ¿Qué es lo que no está bien en esta instalación y cuál es la forma correcta de hacerla?

Por: Ing. Jorge Vargas – Gerente de Normalización & Capacitación de Legrand para Centroamérica, Caribe & Ecuador

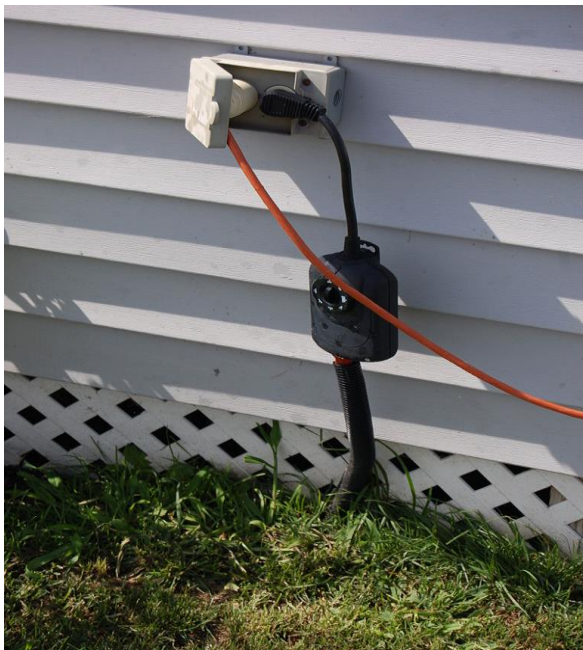
Figura 1. Instalación de un tomacorriente en un lugar a la intemperie.

El instalador que hizo el sistema que se muestra en la Figura 1, intentó de forma poco entusiasta hacer un ensamble resistente a la intemperie. La placa o cubierta que usó es de hecho resistente a la intemperie, pero esto solamente es posible cuando la misma se instala de forma correcta en posición vertical, lo cual obviamente no sucede en este caso en donde se instaló horizontalmente.

La instalación y uso de esta cubierta en esa posición viola el artículo 110.3(B) del NEC 2014. Además, este tipo de tapa o cubierta debe ser también resistente a la intemperie cuando esté abierta o esté cerrada, ya sea con o sin un enchufe conectado en los tomacorrientes.

Tal parece, de acuerdo con la fotografía, que los enchufes van a estar permanentemente en uso, por lo que se deben proteger adecuadamente.

Un aguacero o un chorro de agua directo pueden causar problemas severos a la instalación mostrada, ya que la lluvia o el agua directa podrían fácilmente contaminar y dañar las conexiones eléctricas de los tomacorrientes en su interior.

No es posible determinar a partir de la fotografía de la Figura 1, si el tomacorriente de 125V cuenta con protección GFCI, tal y como se requiere de acuerdo con el artículo 210.8(A)(3). Sin embargo, en una revisión más detallada, puede verse que en la abertura roscada en el lado derecho de la caja falta el sello, lo que hace que se viole el artículo 110.12(A) y se ponga en riesgo la instalación.

El uso de las cubiertas o tapas adecuadas que permitan conectar los enchufes a los tomacorrientes, sin necesidad de abrir la tapa y perder la estanqueidad del sistema.

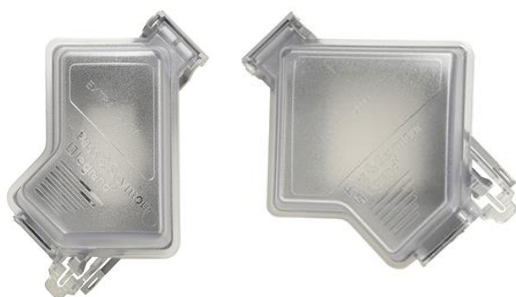
Figura 2. Dos versiones de cajas con tapas para intemperie, ofrecidas por Legrand/ Pass & Seymour.

LEGRAND, por medio de su marca de productos Pass & Seymour ofrece dos tipos de cubiertas para solucionar estas situaciones, las cuales se muestran en la Figura 2:

**WIUCED10CL** para instalaciones de 1 gang, y  
**WIUCED20CL** para instalaciones de 2 gangs.

Ambos productos le aseguran a los diseñadores, instaladores y verificadores, que se cumplen con los requerimientos del NEC 2014 en lo referente a las envolventes para intemperie que se solicitan en el artículo 406.9(B)(1).
