## ¿Qué es lo que no está bien en esta instalación y cuál es la forma correcta de hacerla?

Por: Ing. Jorge Vargas – Gerente de Normalización & Capacitación de Legrand para Centroamérica, Caribe & Ecuador

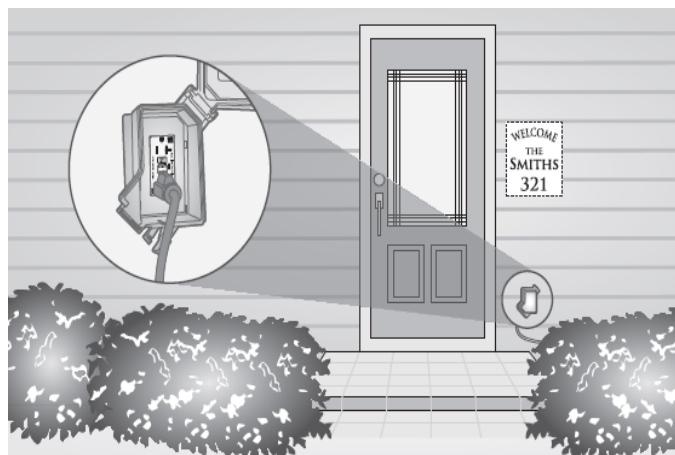
Igualmente, es importante que el profesional a cargo de la obra eléctrica se asegure que en las instalaciones exteriores de las edificaciones, que tienen la posibilidad de recibir agua de lluvia o directa (lugares catalogados como “mojados” por el NEC), se cuente con protección GFCI, ya sea por medio de un disyuntor colocado en el centro de carga o de un tomacorriente con interruptor por falla a tierra. Este requerimiento está tipificado en los artículos 210.8(A)(3) y 210.8(B)(4).

Figura 3. De acuerdo con el NEC 2014, todos los tomacorrientes que se instalen en lugares exteriores que puedan mojarse deben tener protección para intemperie y protección GFCI.
